# 産業廃棄物処分場モニタリング と岩手・宮城内陸地震での利用

岩手大学地域連携推進センター  
リモートセンシング実用技術開発室  
横山隆三

## 産業廃棄物処分場モニタリング

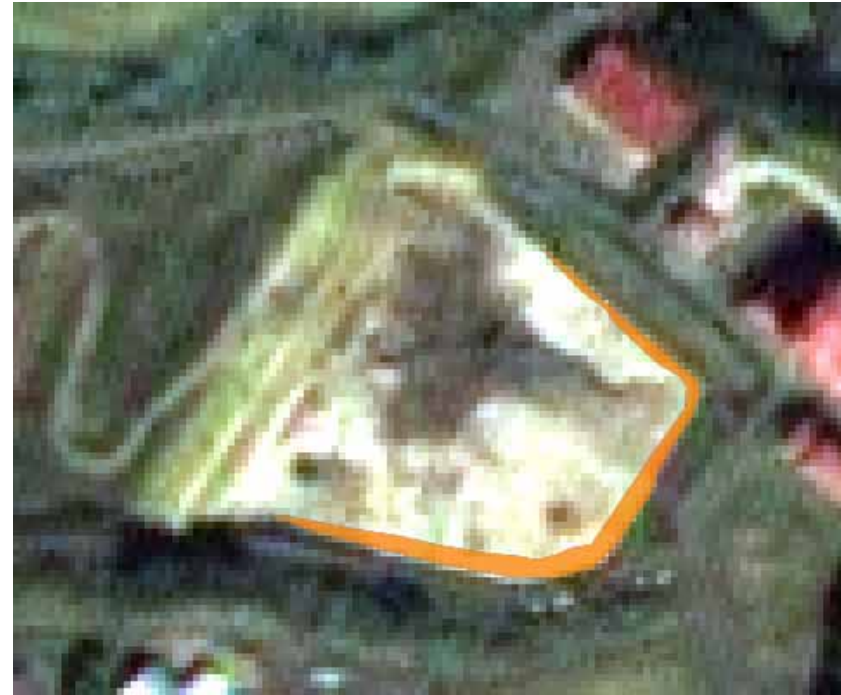
# 産廃処分場の2時期データの比較

(いわてクリーンセンター)

06. 3. 27 PRISM画像 2.5m

06. 10. 14 パンシャープン画像 2.5m

算出された増加面：約1400m<sup>2</sup>  
目視判読による変化抽出

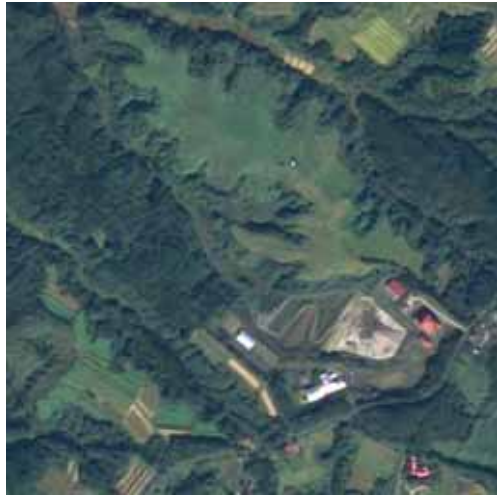
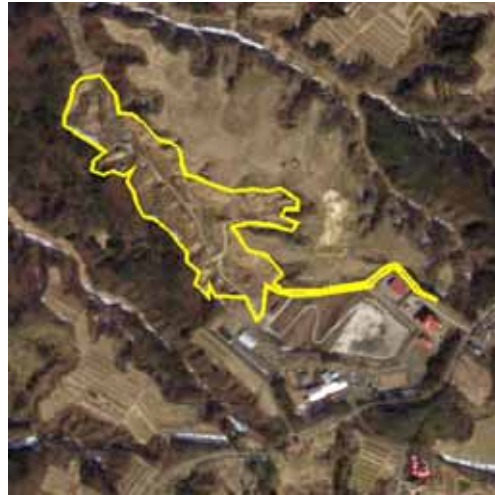
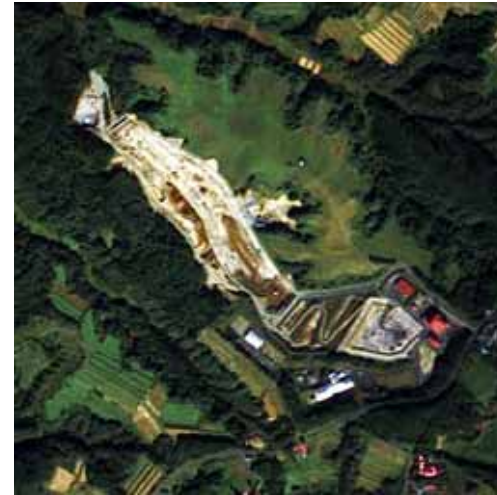
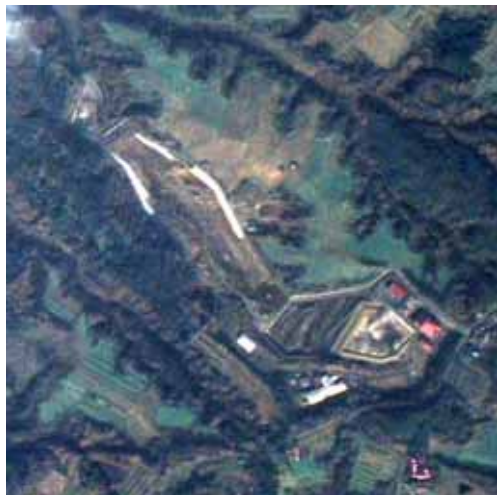
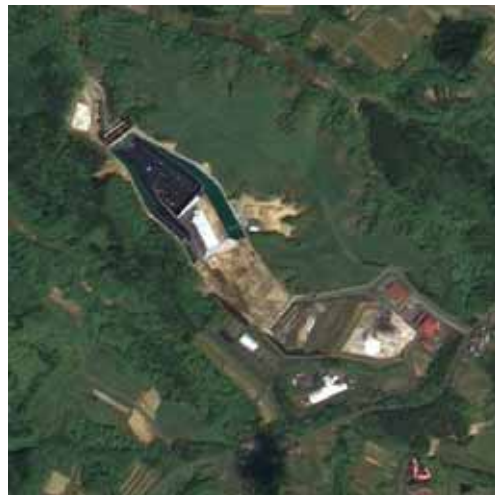
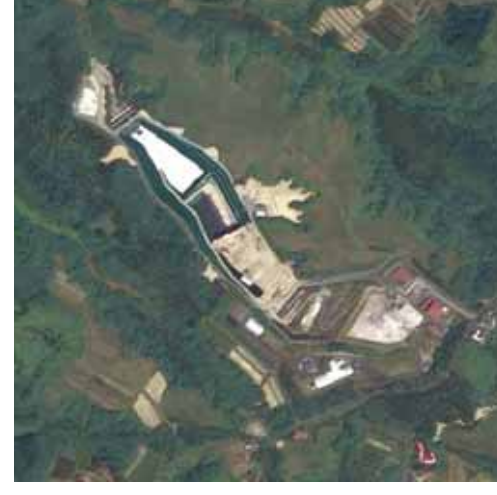
# 多時期データ：いわてクリーンセンター

2006/10/14

2007/3/1

2007/10/17

2007/11/15

2008/5/17

2008/7/2

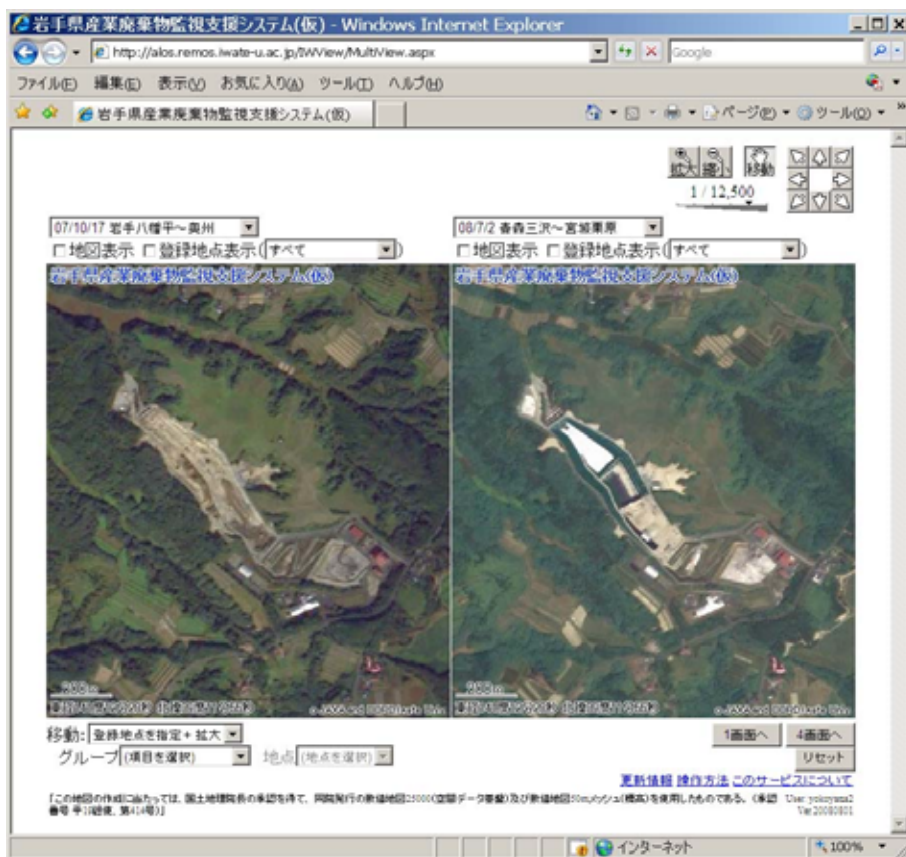
別の日付の衛星画像を表示

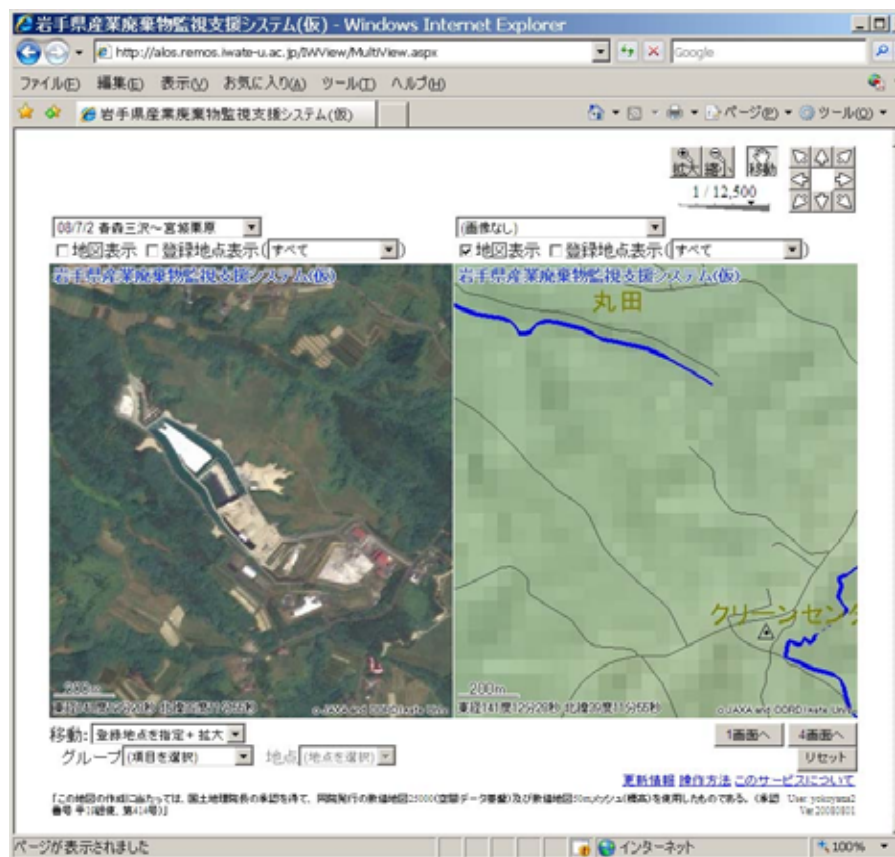
2画面表示。右は地図データ

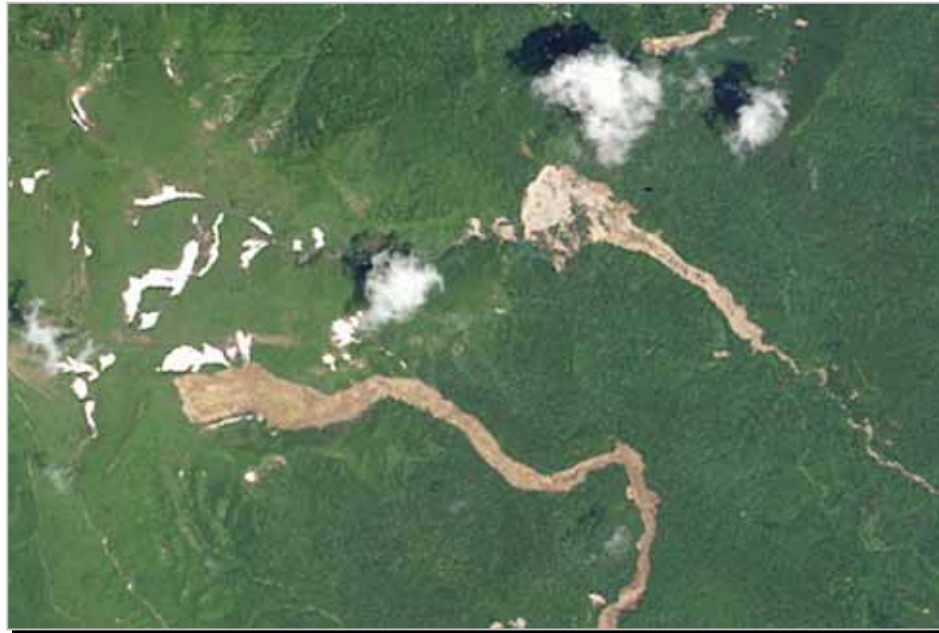
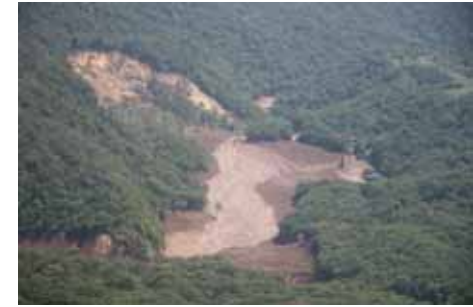
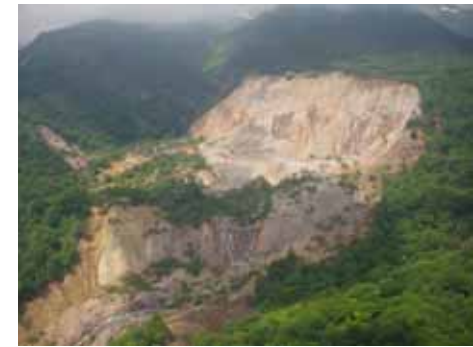
2008/7/2画像

三迫川、  
産女川上流

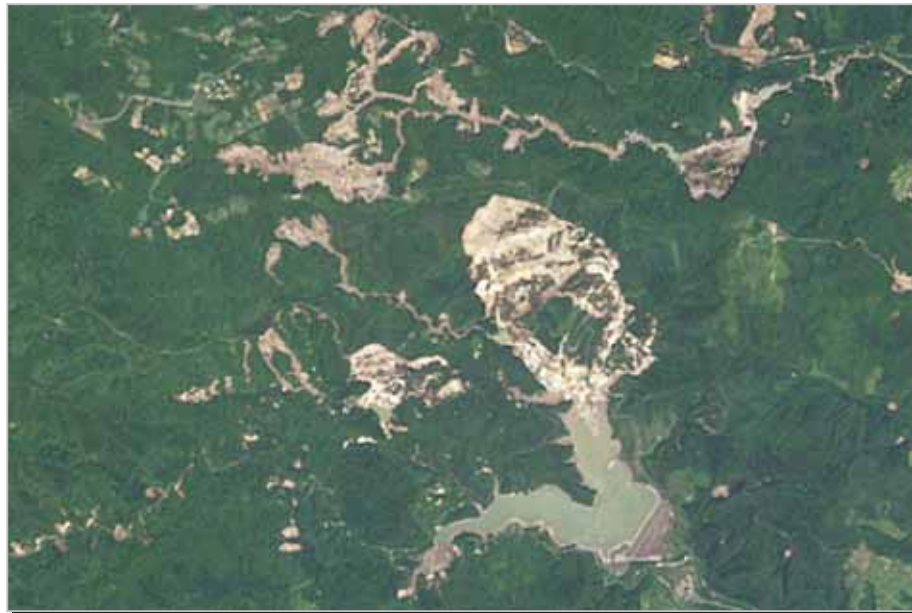
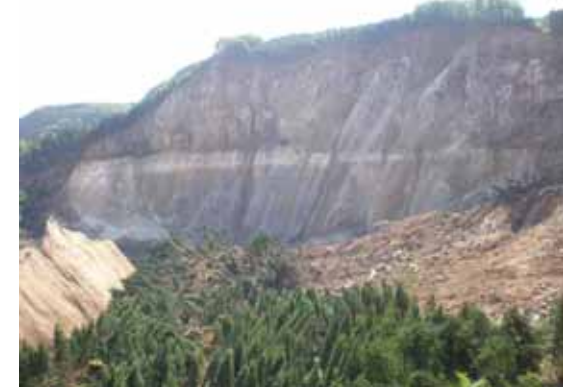
荒砥沢の  
大崩落

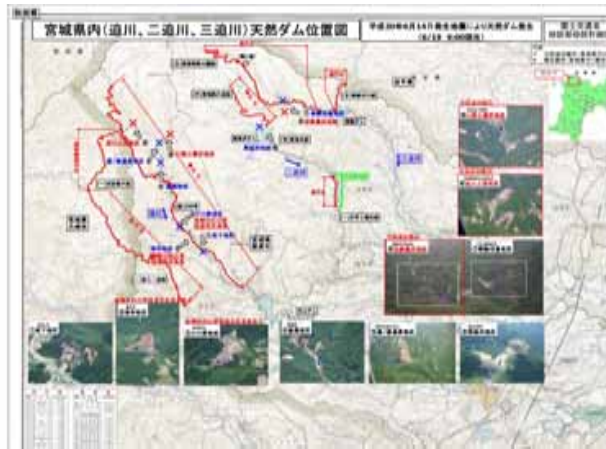
## 画像(2): 天然ダムが集水域データセット

天然ダムへの流入量  
推定の資料として
